COMMUNE DE VEYTAUX

PREAVIS No 03/2018

**l'octroi d'un crédit d'investissement du patrimoine
administratif de CHF 57'400.00 pour couvrir les frais liés
à la stabilisation de la falaise surplombant l'édicule
public (WC) de la Taverne du Château**

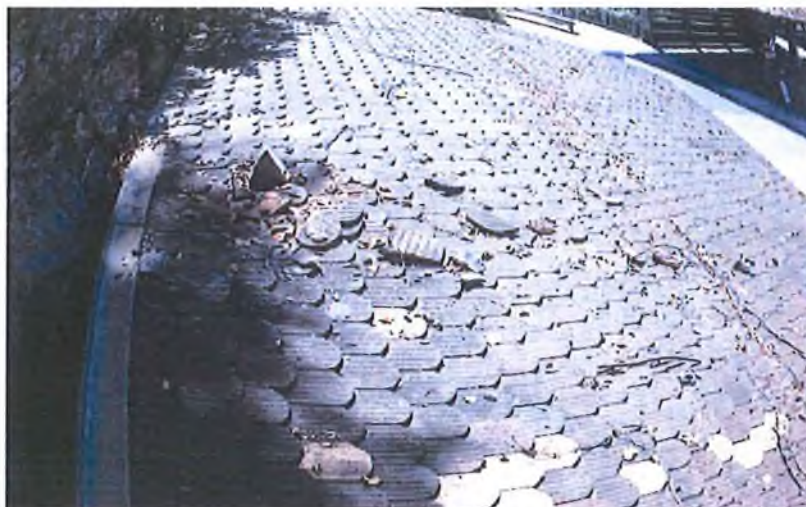
Le toit de l'édicule public (WC) présente à de nombreux endroits des réparations, témoignant de l'activité importante de chutes de pierres dans cette zone (cf photo ci-dessous).

Photo 2 : Vue en direction du Sud : nombreux endroits avec des réparations de tuiles et dernier évènement de chutes de pierres avec tuiles brisées.

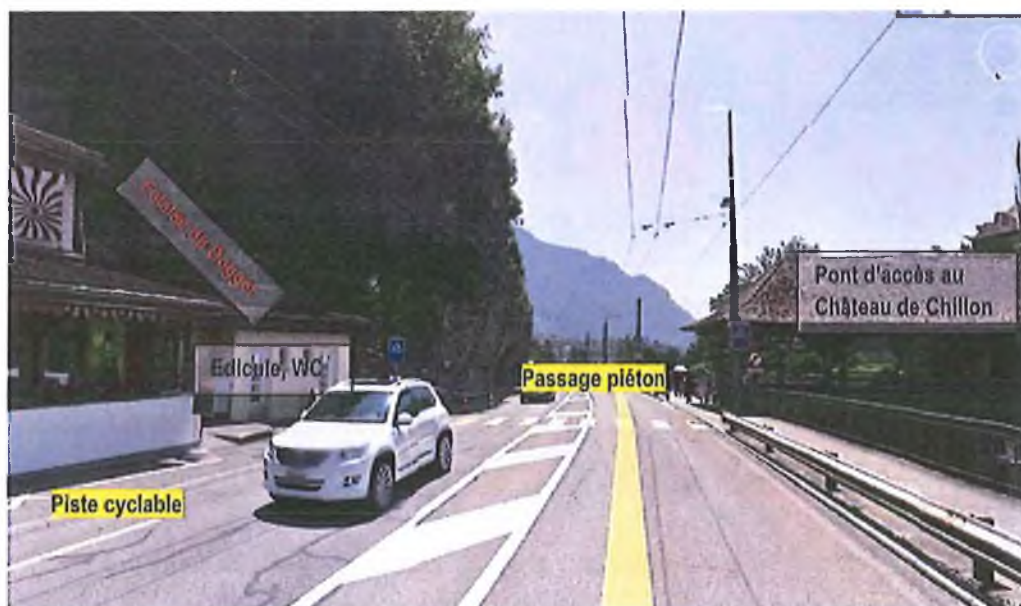
Tous les scénarios entre 100 et 300 ans (temps de retour faible) ont été retenus au vu des biens à protéger : l'édicule public (WC) actuellement hors service, le trottoir, la piste cyclable, le passage piéton et la RC 780. La proximité d'un site touristique très visité (le Château de Chillon) rend ce lieu très fréquenté, et cela d'autant plus qu'un passage piéton se situe juste à l'aval (cf photo ci-dessous).

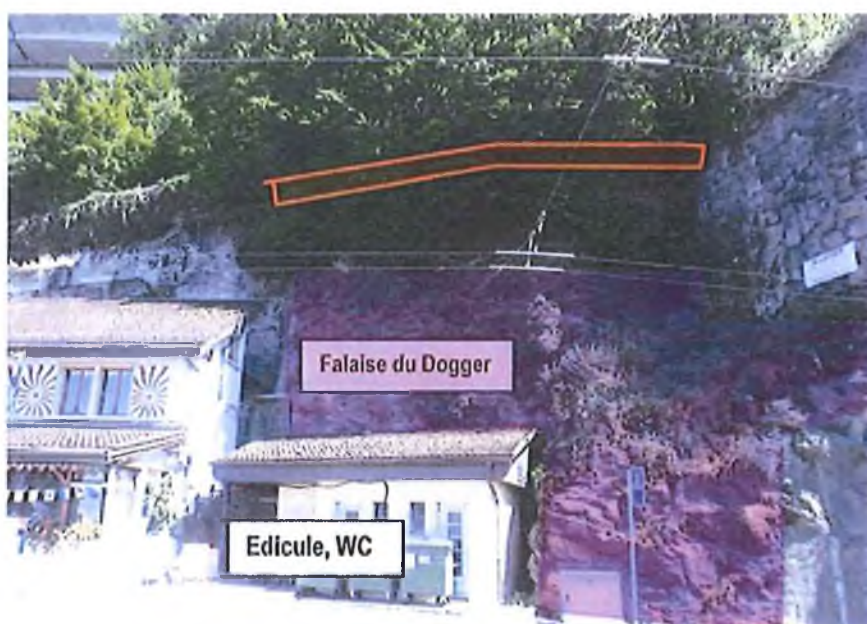
- Mise en place d'un filet plaqué et ancré sur la falaise du Dogger. Au niveau esthétique, l'intégration est jugée bonne, elle s'inscrit dans la continuité des travaux déjà réalisés plus au Sud pour la falaise du fort de Chillon.
- Installation d'une barrière pare-pierres de 1 mètre de type « jardin » avec piliers en inox scellés dans du béton sur le haut du mur de soutènement. Cet ouvrage de faible hauteur pourra bien s'intégrer dans le paysage, une fois la végétation de retour.
- Suppression des arbres en tête de falaise.
- Purge des blocs de calcaire qui se situent sous le retour du filet de l'ouvrage G13a.
- Purge, évacuation des matériaux, puis suppression du filet en plastique vert qui peut, s'il lâche d'un coup, relâcher une quantité importante de matériaux (graviers et feuilles).

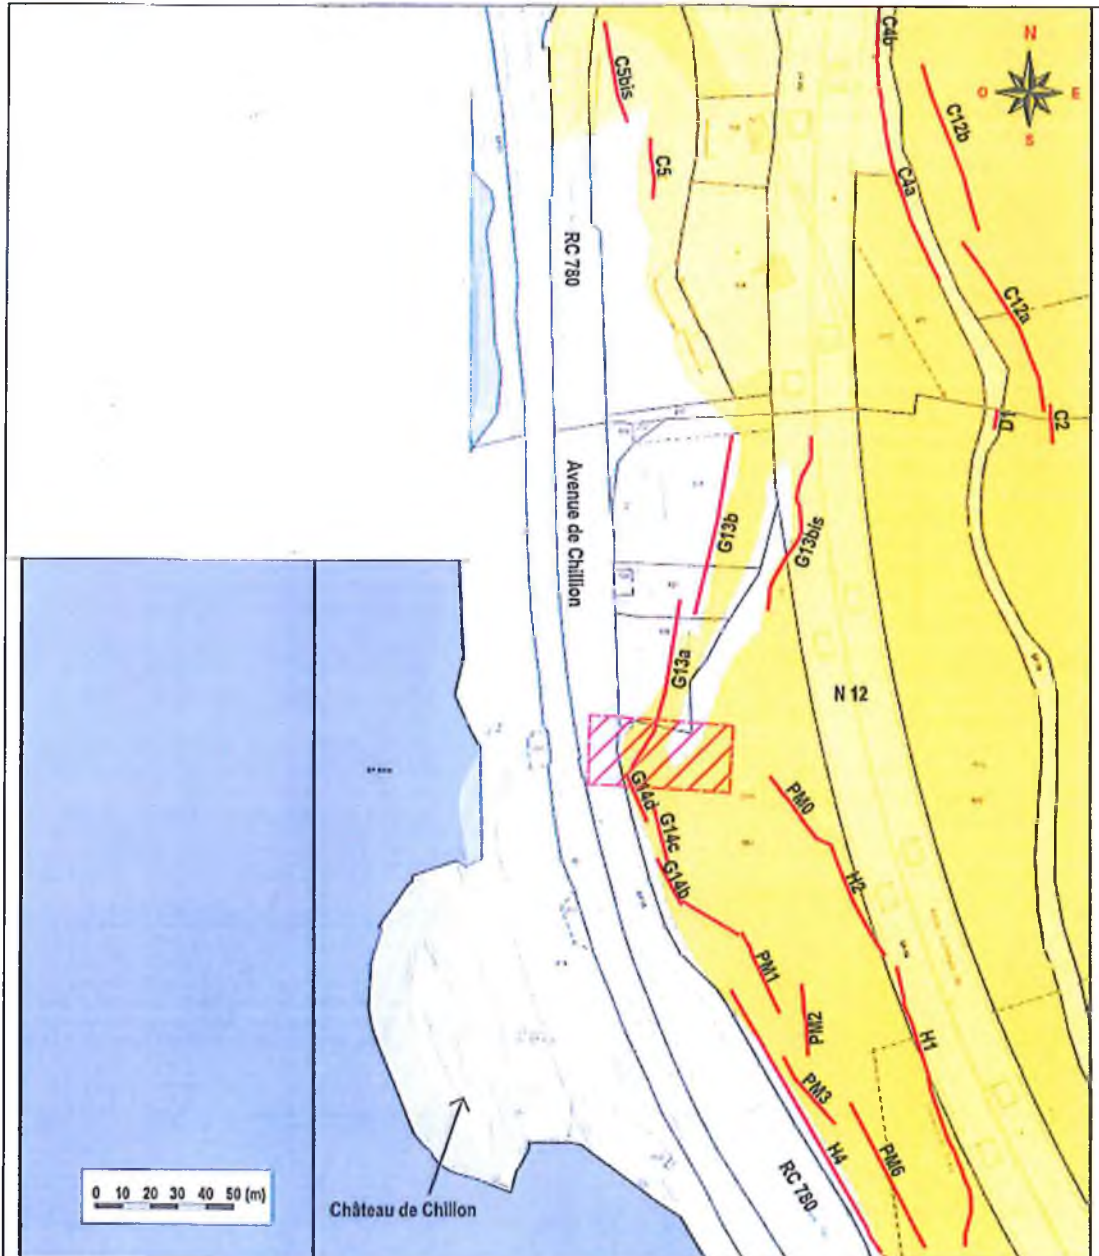
Plan des dangers naturels GSS		Mandat : VD05124	
		Echelle : 1 : 2000	
		Format : A4	
Lieu : Commune de Veytaux		Dessin	Date
Coord. : 560'765 / 140'550		FS	18.09.2017

Zone d'étude
-

Ouvrages pare-pierres
